**PREFEITURA MUNICIPAL DE DIVINO**

AUTORIZAÇÃO DE CORTE

AUTORIZAÇÃO Nº 01/2023

INTERVENÇÃO AMBIENTAL (SUPRESSÃO DE INDIVÍDUO ARBÓREO ISOLADO)

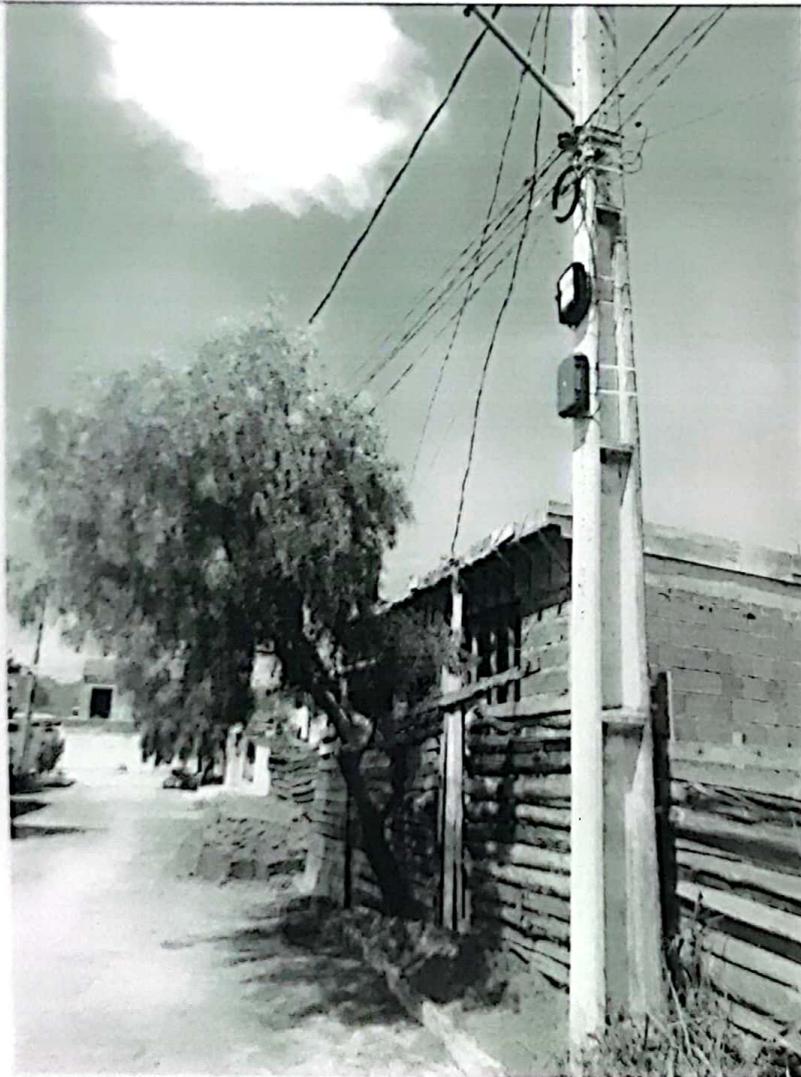
No dia 15 de fevereiro de 2023, o Engenheiro Ambiental Luis Gustavo Abdo Gante CREA MG 224.056/D, realizou vistoria no local para avaliação da solicitação. Verificou-se que se trata de um indivíduo arbóreo nativo da espécie *Schinus molle*, nome popular Aroeira Salsa, com DAP de 60 cm e altura estimada de 6,00 metros, situados em passeio público. Verificou-se que a infraestrutura da calçada não foi implantada no local, não tendo sido constatado dano em benfeitoria pública. Entretanto, o indivíduo arbóreo está situado no meio do local que deveria ser a calçada, que é estreita, o que afeta a acessibilidade no local. Verificou-se ainda que de fato os galhos estão em contato com a fiação da CEMIG, o que pode acarretar danos.

Figura 1. Árvores para as quais se solicita supressão. Observa-se proximidade com rede elétrica e que está situada no meio da calçada pública, que é estreita no local, afetando a acessibilidade.

Assim sendo, a Secretaria Municipal de Agricultura, Meio Ambiente e Turismo dá **DEFERIMENTO** à solicitação de protocolo nº 01/2023, de supressão de 01 indivíduo arbóreo nativo da espécie Aroeira Salsa, situado na calçada pública Rua Joaquim Damasceno dos Santos, nº 64, bairro Barra do Taquaraçu (Vale Verde), Divino/MG, mediante realização da compensação ambiental.

- A remoção deverá ser realizada por pessoas treinadas para o procedimento;
- Durante o procedimento de remoção, deverá ser isolado o perímetro e utilizados EPI's;
- O requerente assume a responsabilidade por eventuais danos ou prejuízos causados a terceiros em decorrência da supressão de vegetação relacionada, conforme termo de responsabilidade assinado pelo requerente;
- O material vegetal resultante do corte não poderá em nenhuma hipótese ser comercializado, sendo permitido apenas o uso primário dentro do próprio imóvel. Caso o requerente queira transportar ou comercializar o material, deve regularizar o uso junto ao IEF.
