OBRA: CENTRO DE REFERÊNCIA DE EDUCAÇÃO E CULTURA

PROJETO: PROJETO ESTRUTURAL

TÍTULO: DETALHAMENTO DAS ARMADURAS DAS LAJES DO PAVIMENTO TIPO 2

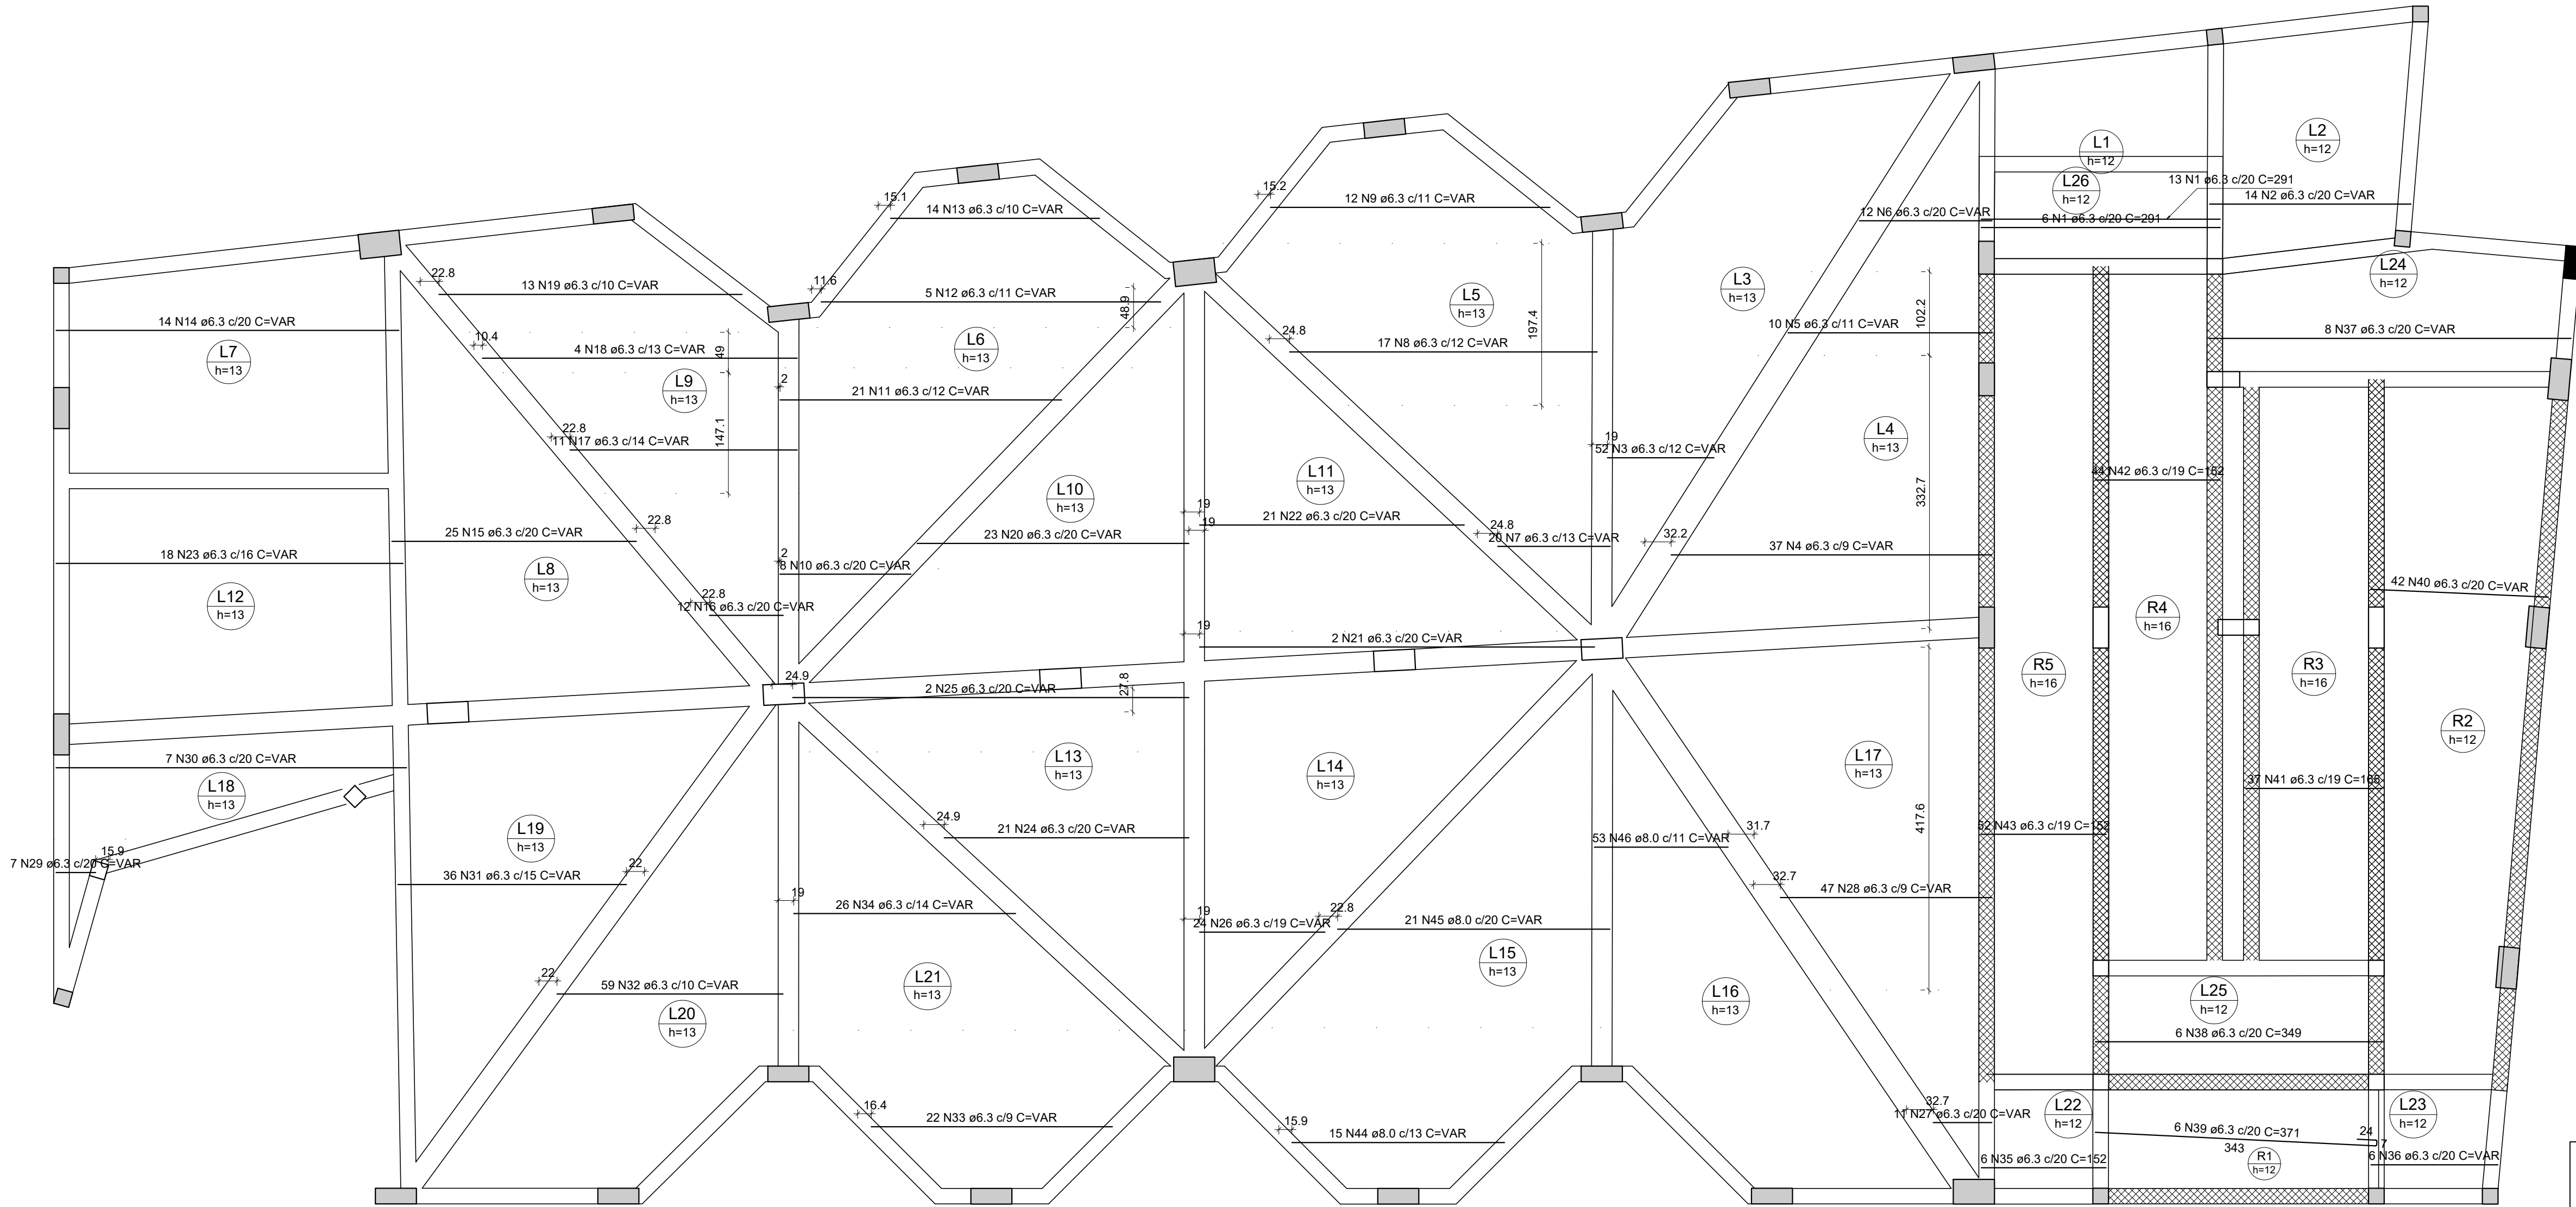
Armação positiva das lajes do pavimento TIPO 2 (Eixo X)

escala 1:50

DETALHE DA ARMADURA DE BORDO LIVRE DA LAJE				RELAÇÃO DO AÇO			
Positivos X							
AÇO	N	DIAM	QUANT	C.UNIT (cm)	C.TOTAL (cm)		
CA50	1	6.3	19	291	5529		
	2	6.3	14	VAR	VAR		
	3	6.3	52	VAR	VAR		
	4	6.3	37	VAR	VAR		
	5	6.3	10	VAR	VAR		
	6	6.3	12	VAR	VAR		
	7	6.3	20	VAR	VAR		
	8	6.3	17	VAR	VAR		
	9	6.3	12	VAR	VAR		
	10	6.3	8	VAR	VAR		
	11	6.3	21	VAR	VAR		
	12	6.3	5	VAR	VAR		
	13	6.3	14	VAR	VAR		
	14	6.3	14	VAR	VAR		
	15	6.3	25	VAR	VAR		
	16	6.3	12	VAR	VAR		
	17	6.3	11	VAR	VAR		
	18	6.3	4	VAR	VAR		
	19	6.3	13	VAR	VAR		
	20	6.3	23	VAR	VAR		
	21	6.3	2	VAR	VAR		
	22	6.3	21	VAR	VAR		
	23	6.3	18	VAR	VAR		
	24	6.3	21	VAR	VAR		
	25	6.3	2	VAR	VAR		
	26	6.3	24	VAR	VAR		
	27	6.3	11	VAR	VAR		
	28	6.3	47	VAR	VAR		
	29	6.3	7	VAR	VAR		
	30	6.3	7	VAR	VAR		
	31	6.3	36	VAR	VAR		
	32	6.3	59	VAR	VAR		
	33	6.3	22	VAR	VAR		
	34	6.3	26	VAR	VAR		
	35	6.3	6	152	912		
	36	6.3	6	VAR	VAR		
	37	6.3	8	VAR	VAR		
	38	6.3	6	349	2094		
	39	6.3	6	371	2226		
	40	6.3	42	VAR	VAR
